7 UMWELTREPORT

Gemeinde Daisendorf	Standort Flurstücke 191 und 191/4	Typ Mischgebiet	ca. 0,23 ha
-------------------------------	---	---------------------------	-----------------------

Ziel und Zweck der Planung: Es ist geplant die Fläche mit drei Wohngebäuden zu bebauen.

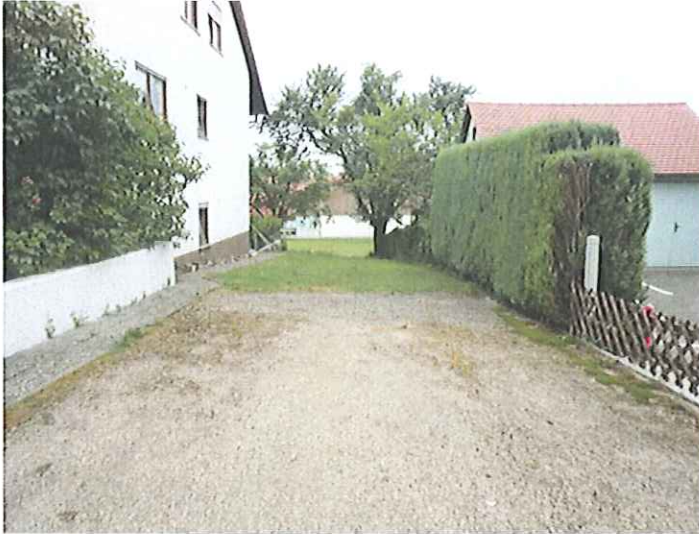
Geplante Zufahrtsstraße vom Oberriederweg auf die Grundstücke Nr. 1 und 2

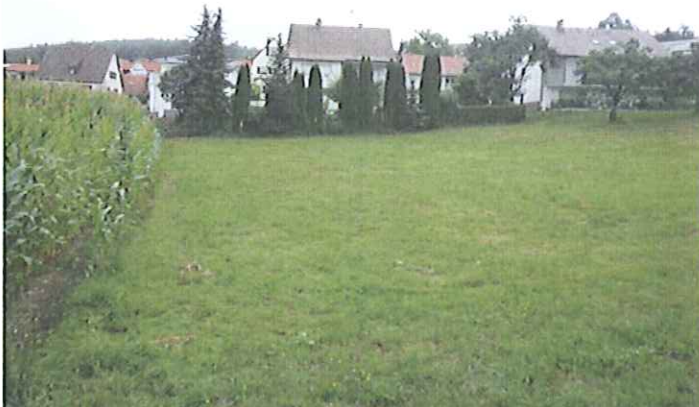
Blick von Süden nach Norden (Maisacker liegt im Landschaftsschutzgebiet und bildet die westliche Flurstücksgrenze des Baugebietes)
